# Bureau enquêtes accidents pour la sécurité de l'aéronautique d'État

## Rapport d'enquête de sécurité

T-2020-03-A

| Type d'appareil | Cougar NG AS332M1e |

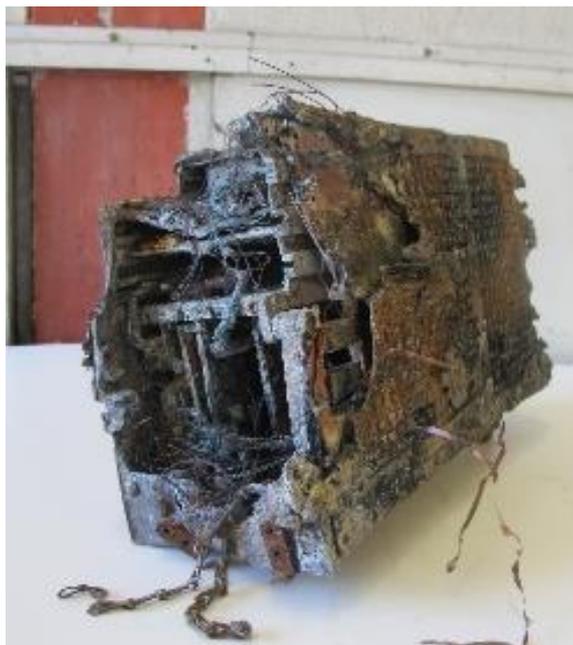
Figure 6 : SIT-ALAT

Le Cougar accidenté n'est pas équipé d'enregistreur de paramètres ni d'enregistreur de voix. Bien que le SIT-ALAT sauvegarde la position GPS de l'hélicoptère sur un disque dur en temps réel, cet équipement n'est pas de conception anti-crash, ni anti-feu. Il a été retrouvé sous la bâche hydraulique et a été entièrement brûlé durant l'accident. Son exploitation n'est pas possible.

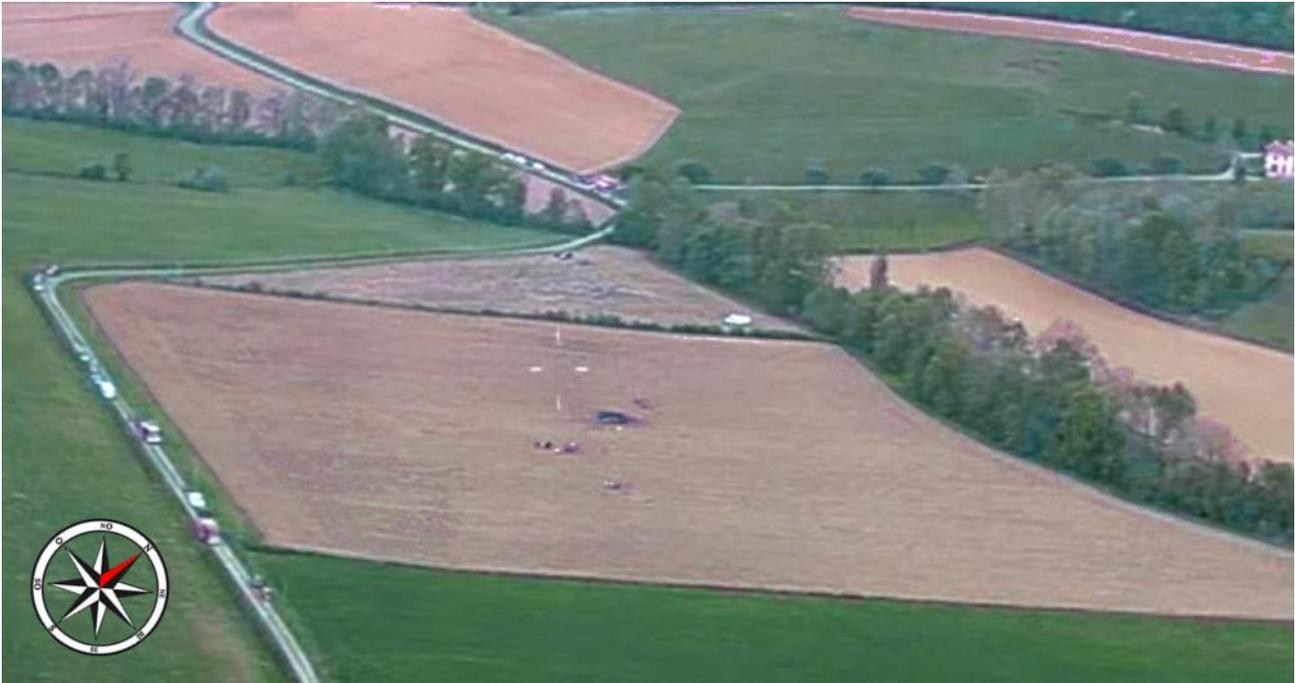
Figure 7 : vue aérienne de la zone de l'accident

L'environnement de l'accident est une zone agricole vallonnée présentant quelques collines de faibles hauteurs. La zone d'impact est un champ fraîchement labouré avec des sillons relativement hauts et de consistance meuble, présentant un dévers, côté nord/nord-est. Située au nord de la commune de Bouilh-Devant, elle est délimitée au nord-est par un ruisseau arboré et à l'ouest par une route communale.

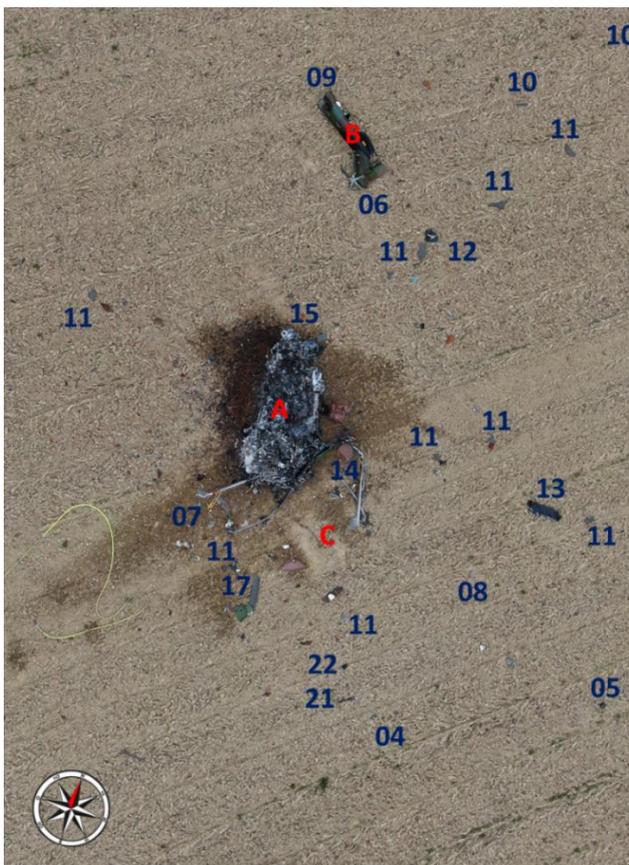
Figure 9 : épave et principaux débris

Le Cougar est détruit. Une partie de la structure de l'hélicoptère et quelques équipements ont été projetés par la force centrifuge jusqu'à 70 mètres à partir du point d'impact (item C de la figure 9). La structure principale a complètement brûlé (figure 7). Elle est orientée vers le nord, couchée sur le flanc droit. La poutre de queue (PDQ) est relativement préservée (item 6 de la figure 9). Cet élément de la structure arrière s'est désolidarisé de la cellule principale suite à la rupture du cadre 9000. La PDQ se retrouve à 10 mètres au nord de cellule. De nombreux débris des pales du rotor principal jonchent le sol tout autour de l'épave.

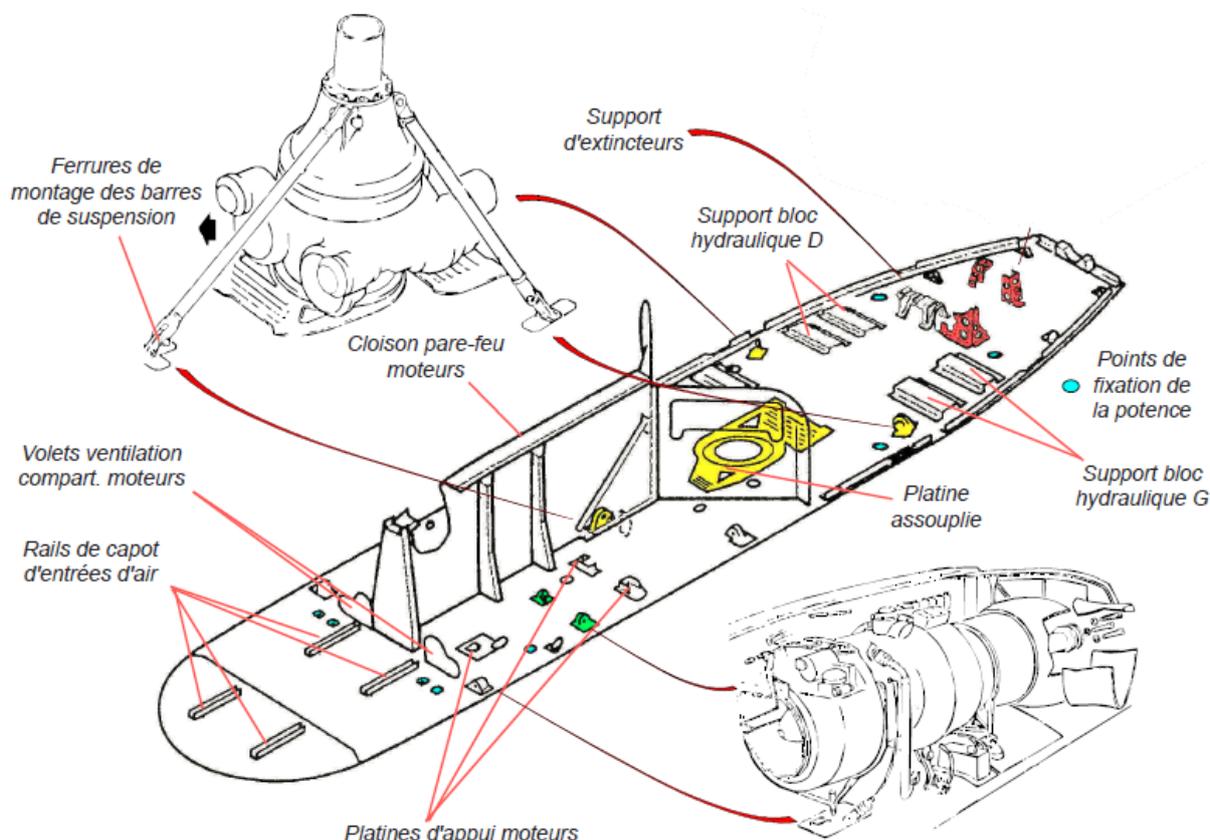
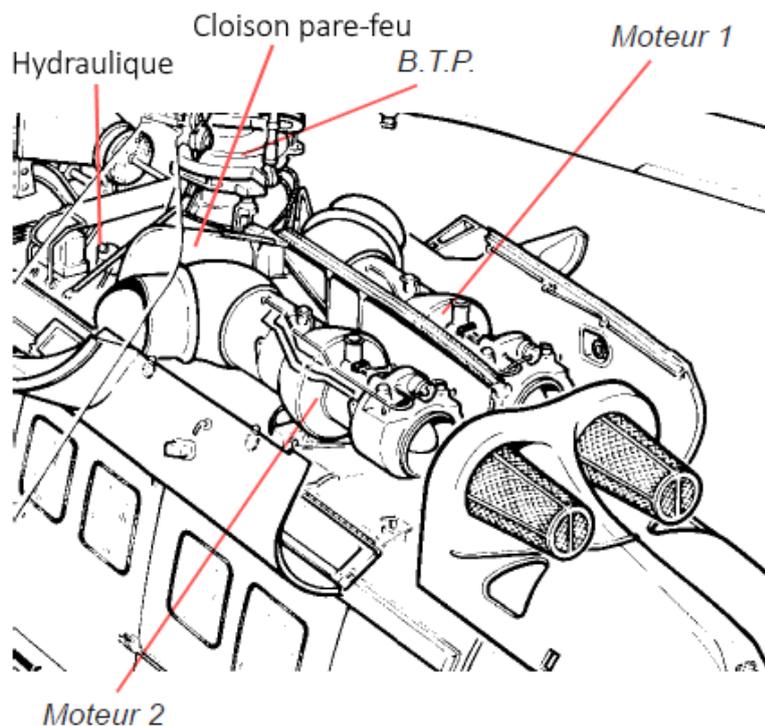
Consécutivement à l'impact à haute énergie avec le sol puis au basculement sur le flanc, les cloisons pare-feu sont déformées au niveau des supports moteur et le compartiment proche de l'échappement du moteur gauche est déchiré. Dans cet état, l'efficacité de la cloison pare-feu n'est pas assurée.

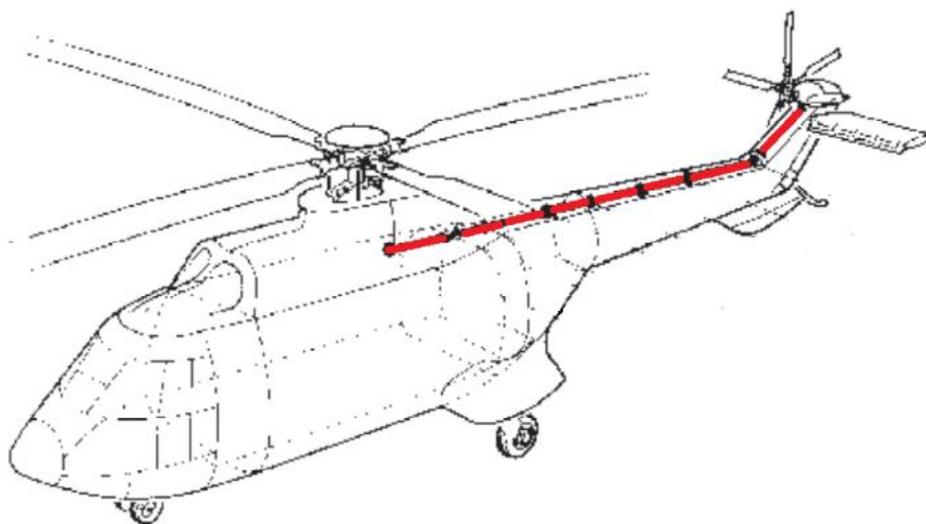
Figure 28 : arbre de transmission de puissance du RAC

**Aucune dégradation antérieure à celles provoquées par l'impact avec le sol n'est observée sur l'arbre de transmission. Le RAC tourne librement entraînant les arbres de transmission après l'accident.**

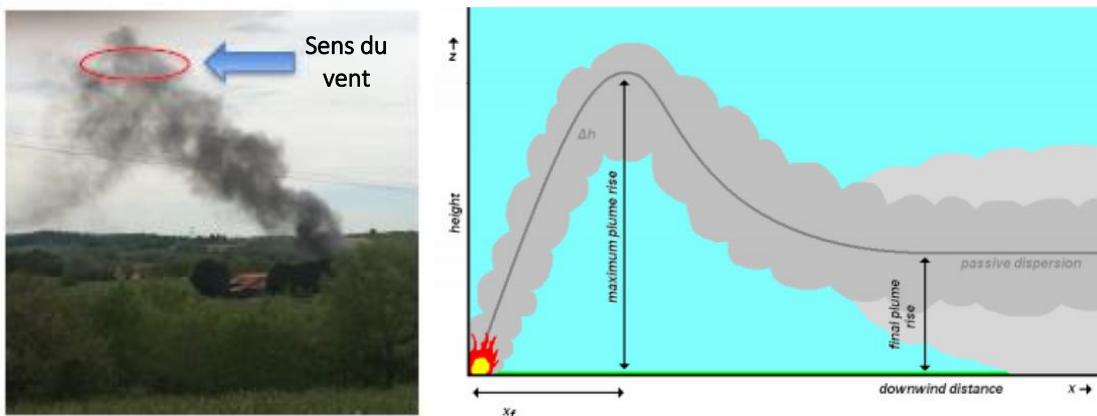
Figure 32 : analyse du panache de fumée

L'analyse des vidéos permet d'estimer un vent avec une force entre 6,1 et 8,7 kt venant du 95°. L'expertise a pris en compte l'influence du relief de la zone sur le vent et la marge d'erreur est de l'ordre de plus ou moins 10°. Ce résultat d'analyse est cohérent avec les observations météorologiques dans la zone au même moment.

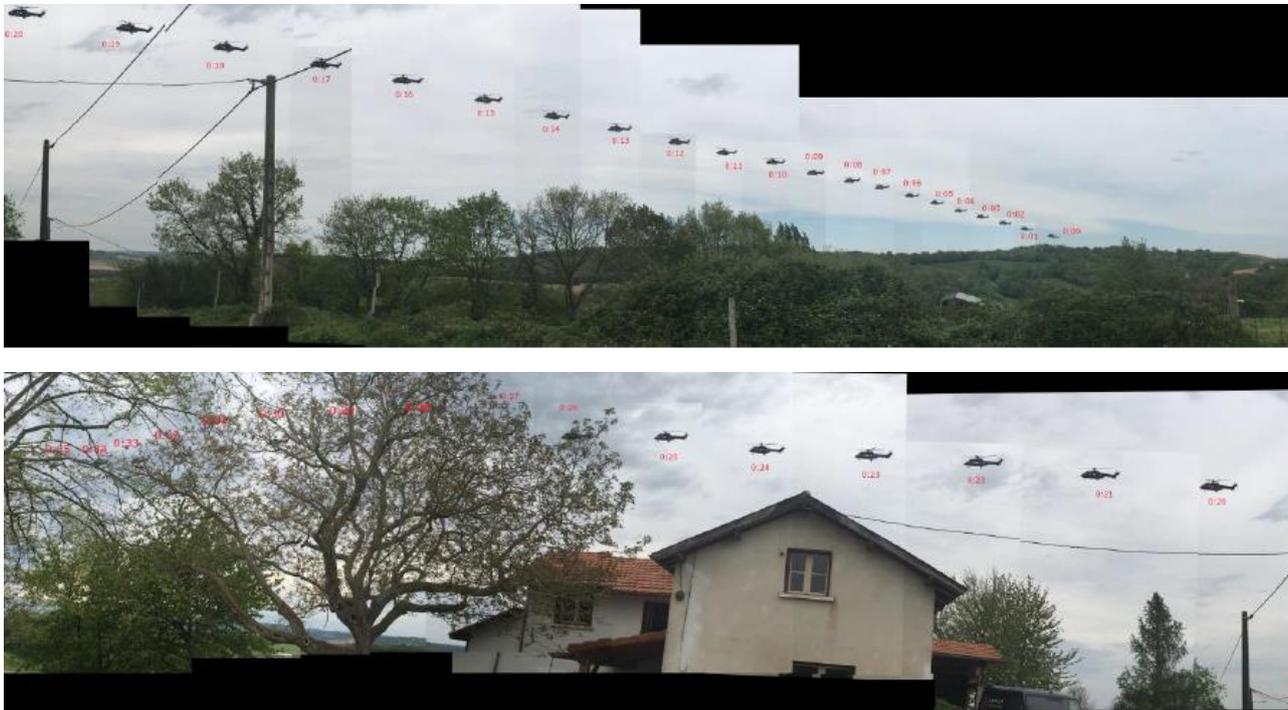
Figure 34 : dernière MRAD à 16h06

Sur la vidéo tournée à 16H06, le Cougar réalise un demi-cercle de la MRAD au-dessus de Bouilh-Devant avant le dernier exercice de treuillage pour recueillir les éléments utiles à sa présentation. Le mouvement de la cime des arbres est plus lent et moins ample que le même mouvement des mêmes arbres pris au même endroit sept minutes plus tard sur la vidéo de l'approche de l'évènement.

**Le vent constaté à partir de la vidéo de la MRAD à 16h06 est plus faible que le vent observé sur la vidéo de l'exercice à 16h13.**

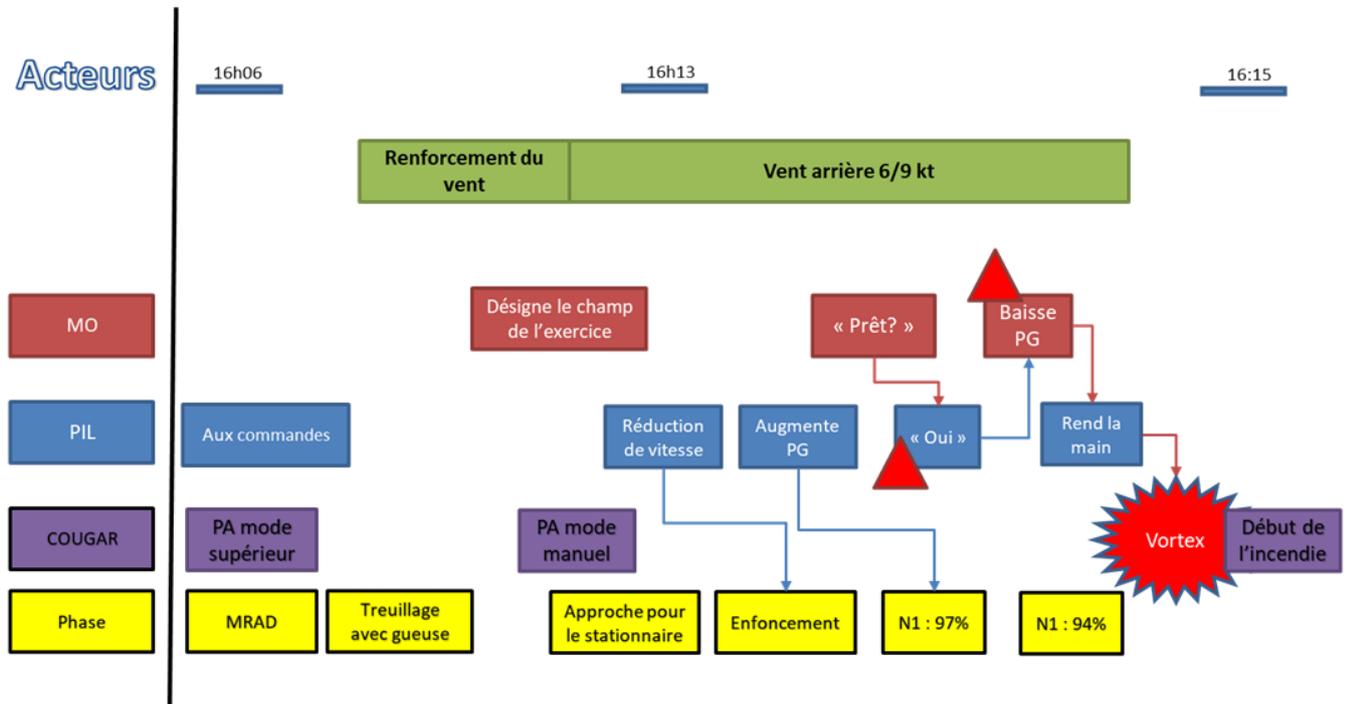
Figure 35 : schéma de la séquence de l'évènement

Une forte amplitude de la dernière manœuvre avec une valeur de PG indiquée importante en vent arrière associée à la baisse du pas collectif provoque une rentrée en vortex dynamique.
