Bureau enquêtes accidents pour la sécurité de l'aéronautique d'État

Rapport d'enquête de sécurité

A-2021-11-I

Date de l'évènement	17 mai 2021
Lieu	Piton rocheux de la Punta Mozza (Corse-du-Sud)
Type d'appareil	AS 555 Fennec
Organisme	Armée de l'Air et de l'Espace

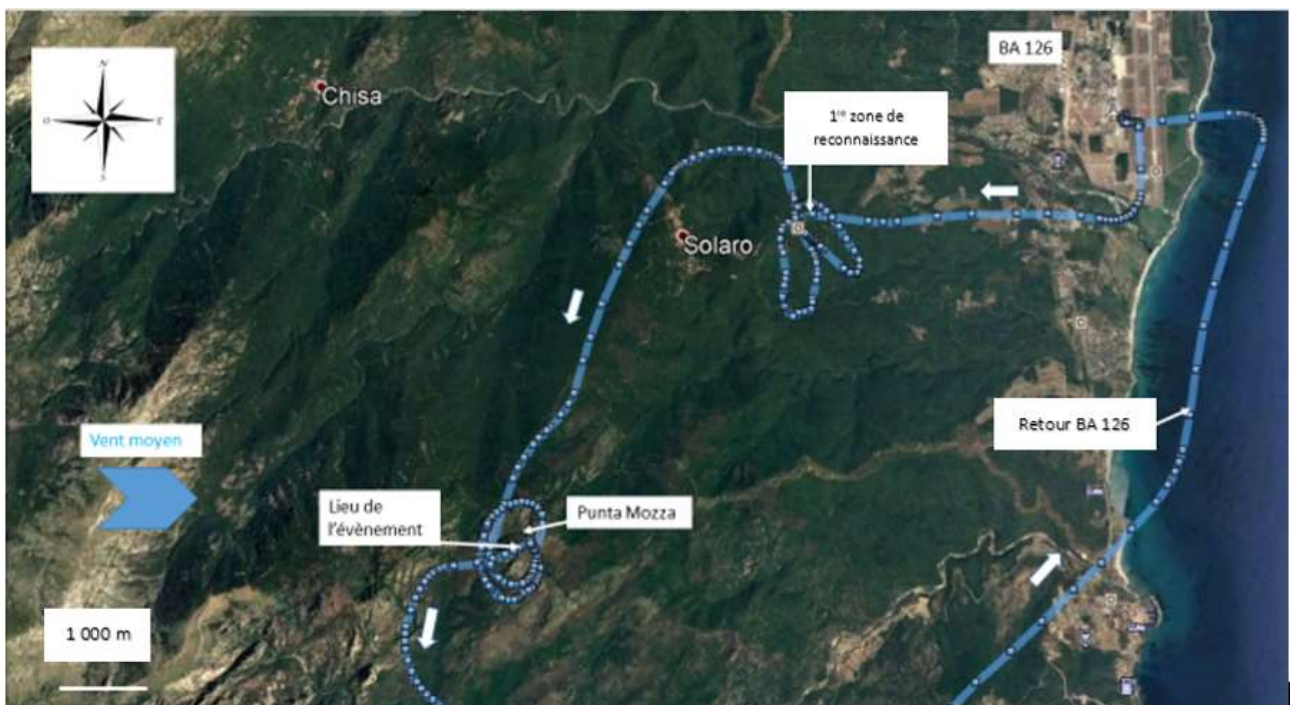
Figure 1 : trajectoire du vol

En passant travers ouest du piton rocheux, l'équipage découvre une zone de treillage possible sur un éperon rocheux situé au sud et travers le piton.

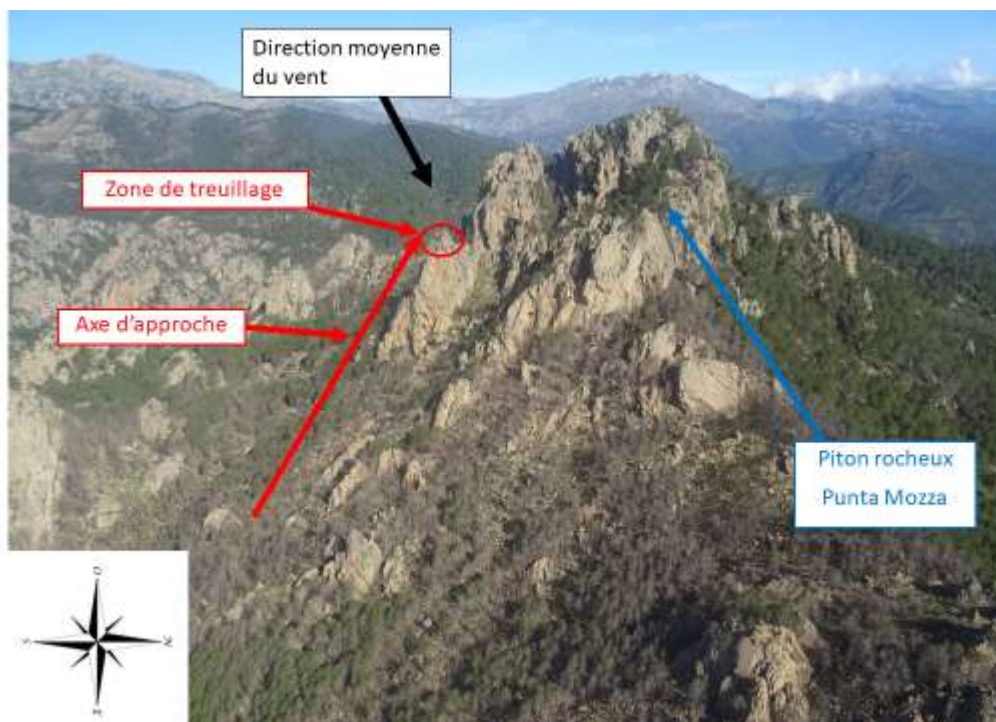
Figure 2 : piton rocheux Punta Mozza

L'équipage décide de faire le tour du piton afin de réaliser une première reconnaissance de l'aérogologie du site en passant à l'est de la Punta Mozza et sous le vent moyen venant de l'ouest. En raison de l'aérogologie instable, les paramètres de puissance varient en fonction de la position de l'aéronef par rapport au relief. Après une seconde évolution au sud, le PF se replace et effectue une approche en décélération à partir de 50 kt sur un cap moyen 330° vers le travers sud du point choisi, qui se trouve à sa droite.

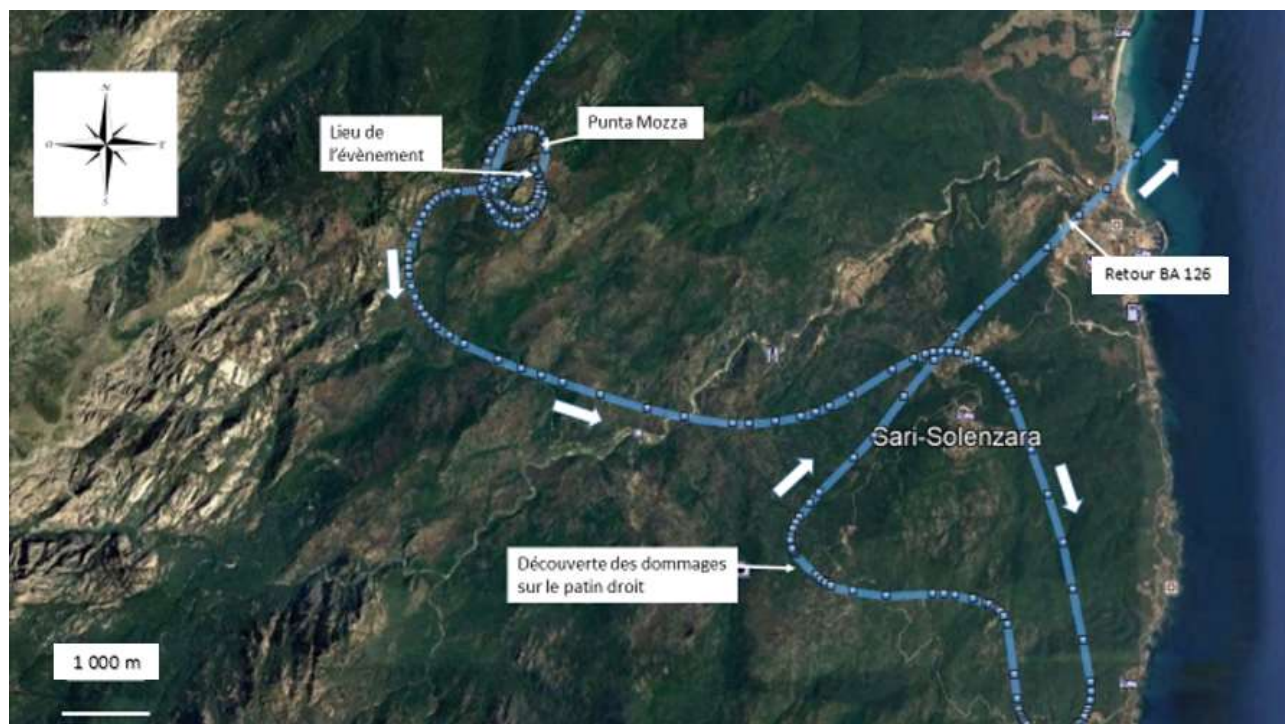
Figure 4 : trajectoire après l'évènement

Tout en cherchant une zone de poser vers le sud, le CDB contacte l'approche sans annoncer de problème. À 13h46, le PF découvre en vol l'endommagement du patin droit. En constatant les dégâts, le CDB demande un retour terrain.

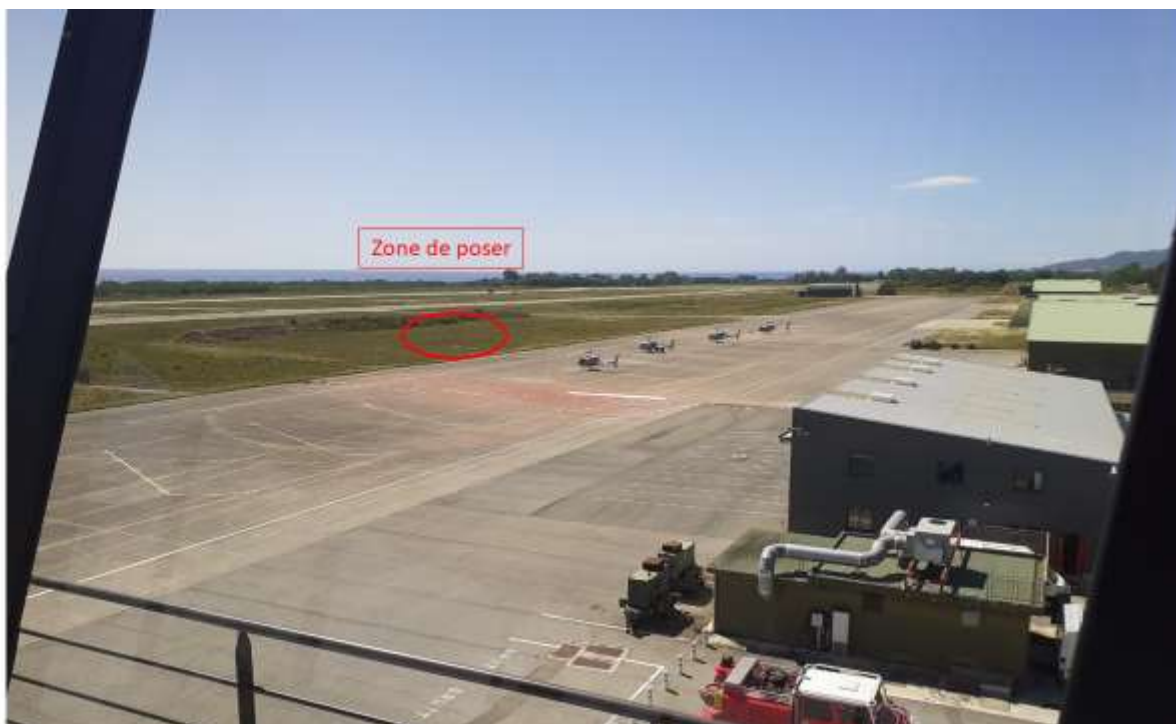
Figure 6 : zone de poser du Fennec vue depuis la tour de contrôle

Le service du contrôle aérien de la BA 126 déclenche les secours dès la notification radiophonique par le CDB du retour du Fennec avec des dommages sur le patin. Les pompiers et le service médical sont présents rapidement au pied de la tour de contrôle puis sur le parking en face de la zone de poser de l'aéronef située sur la bande herbeuse. Après l'arrêt complet de l'aéronef, le chef d'équipe s'entretient avec le CDB et décide la fin de l'intervention.

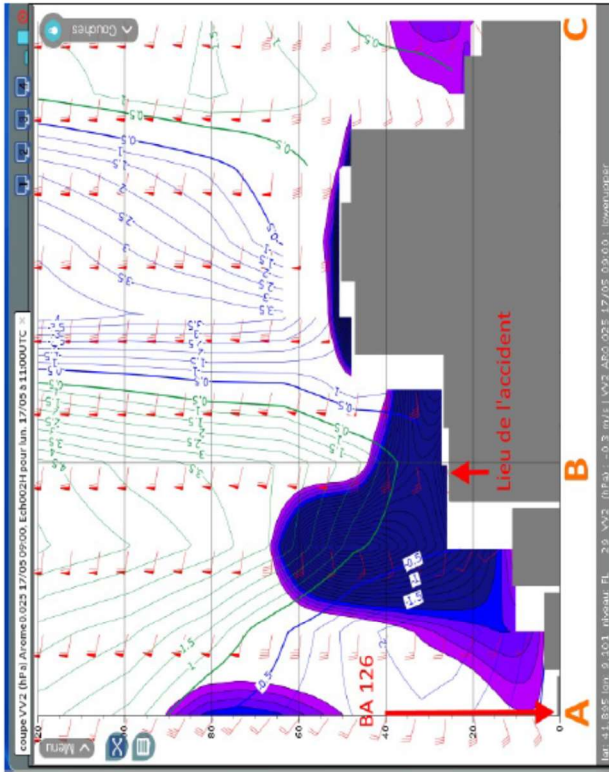
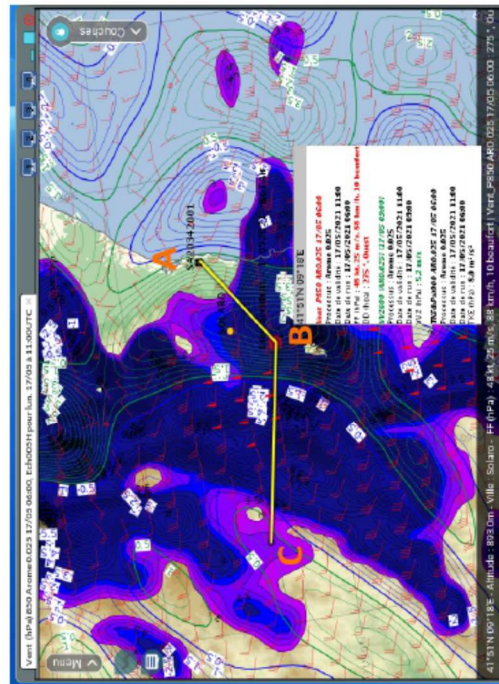
Annexe E -
Champ de TKE et coupe verticale sur axe BA126 / lieu de l'accident
Modèle AROME 0.025 (maille 2.5 km) Date 17/05/21 – Run 0600 UTC pour 1100 UTC

La coupe trajet, suit l'axe BA 126 Solenzara / Lieu de l'accident puis axe du vent d'ouest durant la période de 1100 UTC à 1200 UTC.

Interprétation : isolignes cotées en m²/s².

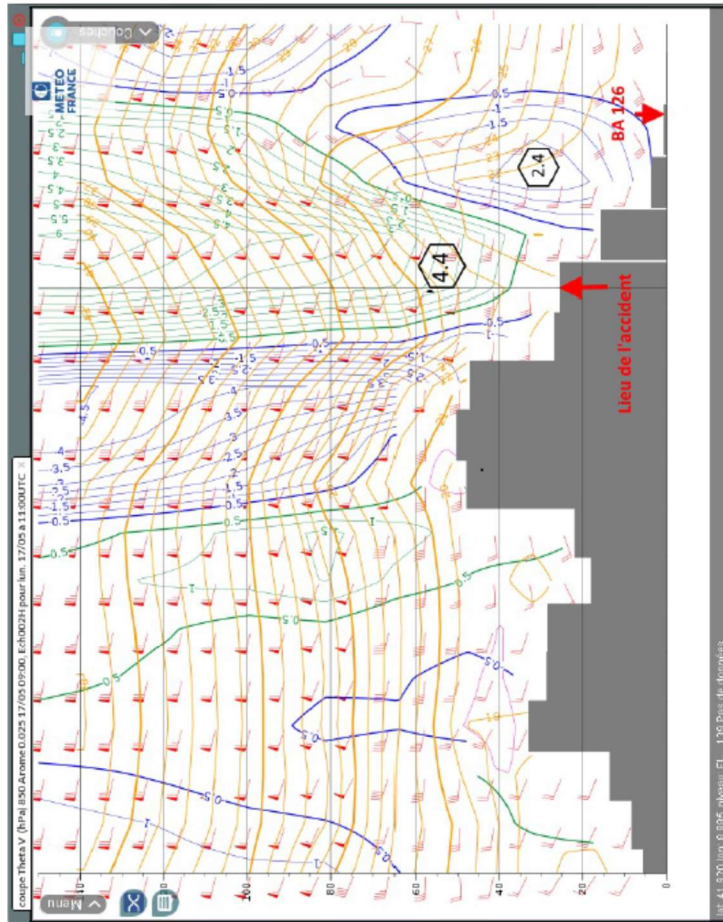
Modèle AROME 0.025 (maille 2.5 km) Date 17/05/21 – Run 0900 UTC pour 1100 UTC

Légende : isolignes cotées en m/s.

Courant ascendant en vert
Courant subsident en bleu

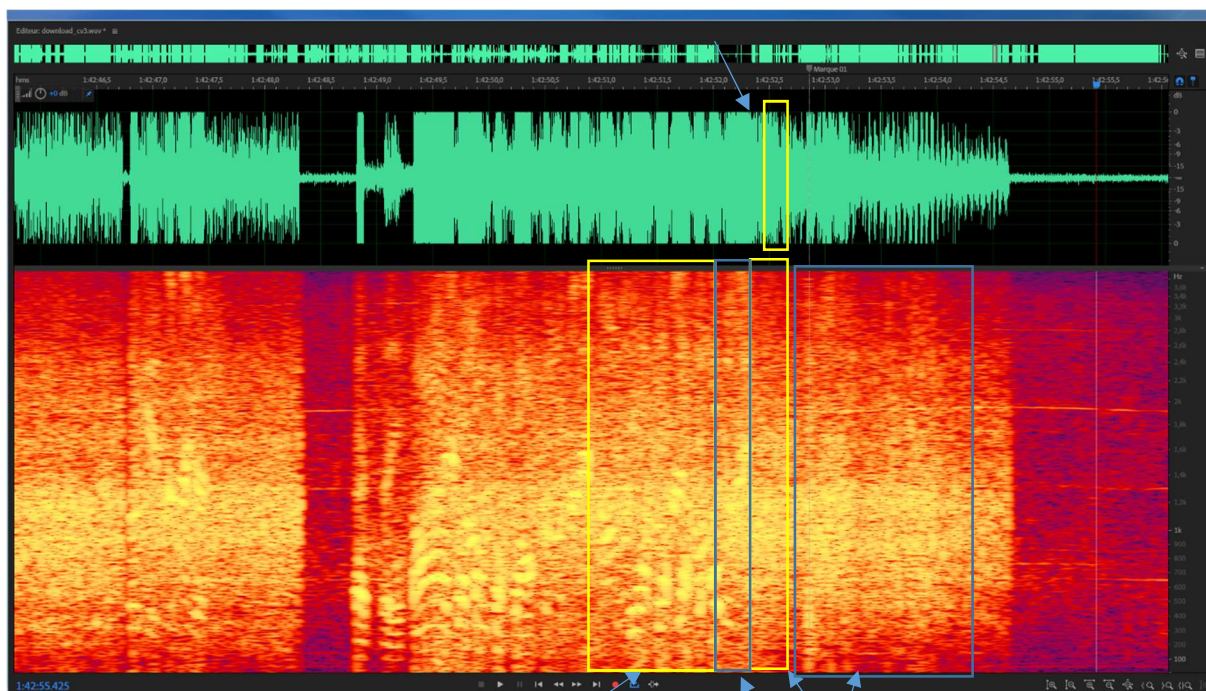
Figure 3 : Spectre enregistrement CV3 du FENNEC au moment de l'incident

Seulement les fréquences situées dans le bas du spectre ressortent visuellement. En effet, la porte étant ouverte, le bruit généré par la rotation de l'hélice du Fenec masque l'impact sur une plage de fréquences allant de 600 Hz à 2 kHz. Malgré ce principe de masquage dans les fréquences médiums, nous distinguons bien à l'écoute et visuellement cet impact.

Pour ce qui est de l'enregistrement CV3, il est très proche de l'enregistrement CV2.
