Bureau enquêtes accidents pour la sécurité de l'aéronautique d'État

Rapport d'enquête de sécurité

A-2021-14-I

8 juin 2021
Vallée du gave de Pau (Hautes-Pyrénées)
Mirage 2000D RMV
Armée de l'Air et de l'Espace

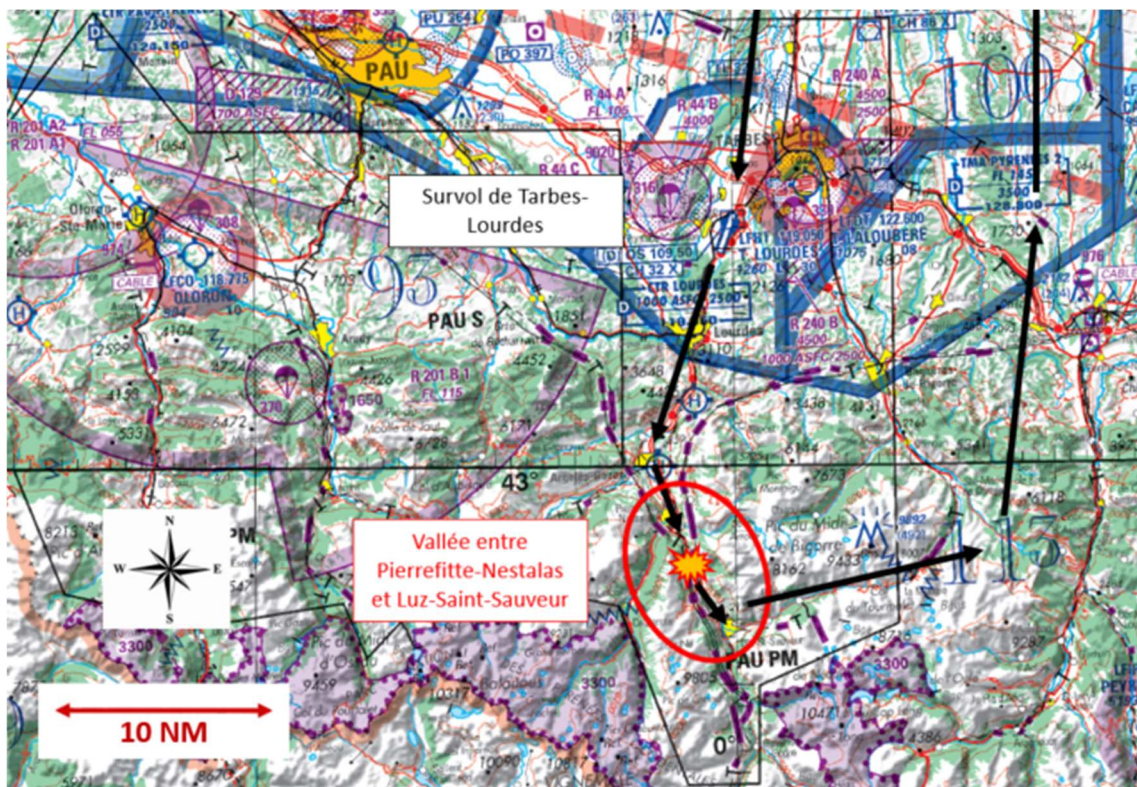
Vers 16h48, l'équipage s'engage dans la vallée du gave de Pau entre Pierrefitte-Nestalas et Luz-Saint-Sauveur à une hauteur de vol de 500 ft. À 16h49, le NOSA voit sur sa gauche une ligne à HT qui avait été repérée sur la carte au cours de la préparation de mission. Il l'annonce à son pilote qui, au même moment, voit plusieurs câbles de la ligne à HT traverser la vallée légèrement au-dessus de la trajectoire de l'aéronef. Après un bref instant d'hésitation, il décide d'éviter les câbles par le haut car en-dessous la vallée est très étroite. Il cabre donc l'aéronef. Les deux membres de l'équipage voient alors les câbles passer juste sous l'avion mais ne ressentent aucun choc. L'équipage devait poursuivre dans cette vallée jusqu'à l'approche de la frontière avec l'Espagne puis virer à l'est en montée pour survoler le parc naturel régional au-dessus de 3 300 ft. Il décide d'écourter le vol suite au soupçon de heurt et vire à l'est plus tôt que prévu en montée vers la MA pour se dégager de la vallée et des obstacles.

Figure 2 : profil de vol dans la zone de l'évènement sur fond de carte au 1/500 000

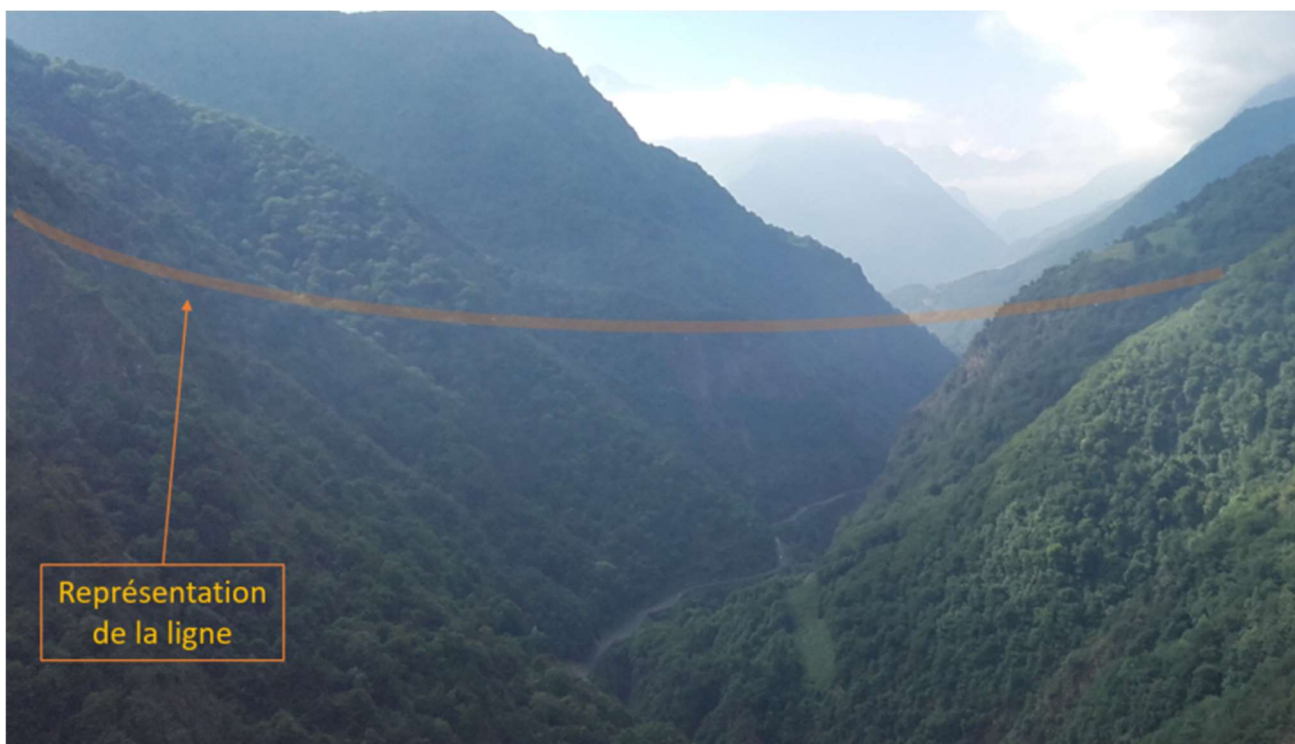
Figure 5 : vue de la vallée où se situe la ligne à HT avec une représentation du positionnement de la ligne

La ligne est tendue entre deux pylônes métalliques et comporte trois câbles électriques appelés « conducteurs » qui servent au transport de l'électricité et deux câbles de garde situés au-dessus des conducteurs qui servent de paratonnerre. Des dispositifs de balisage diurne de type boules sont présents sur les câbles de garde¹².

Un seul conducteur a été coupé. Le RTE estime la zone de rupture à environ 625 mètres (m) du pylône ouest.

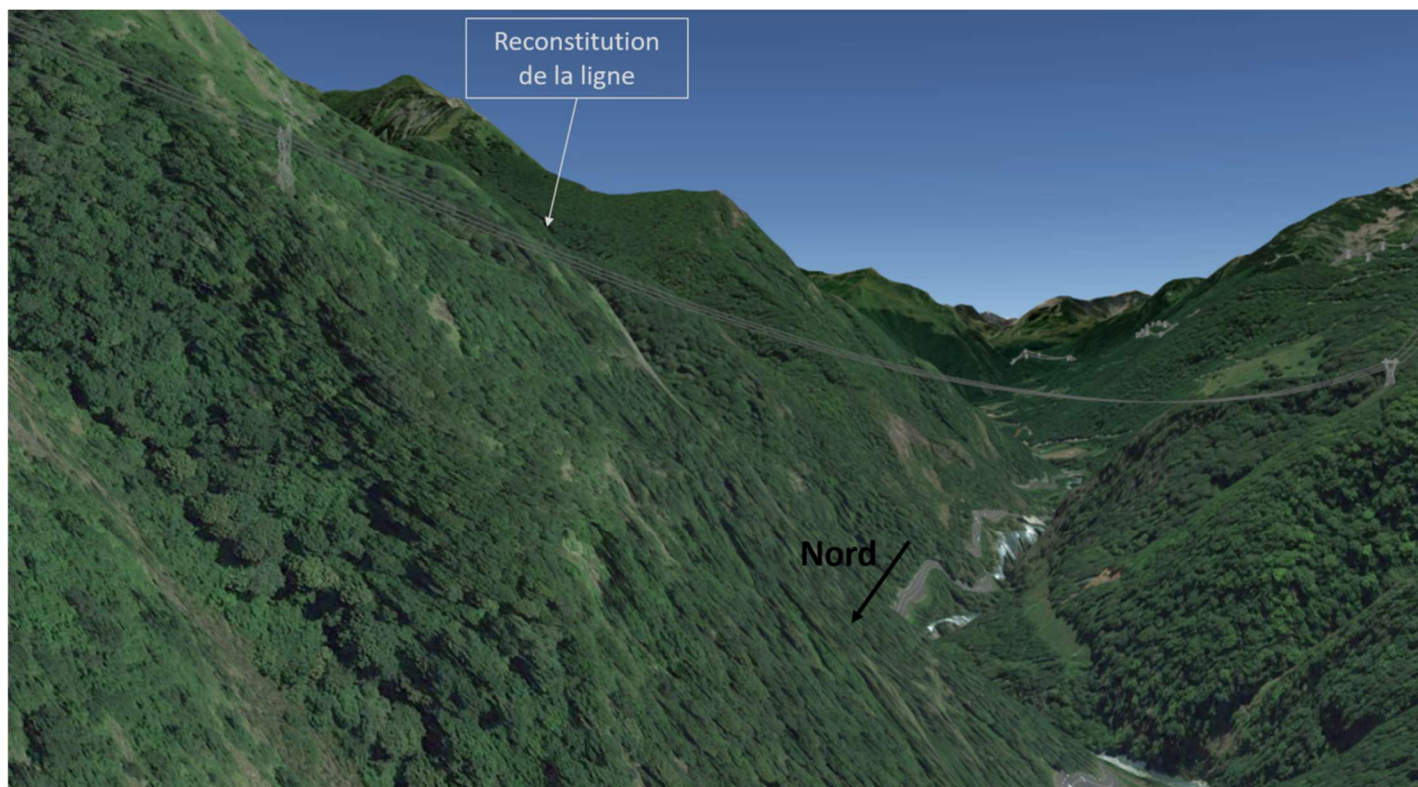
Figure 7 : reconstitution de la ligne à HT

Les conducteurs ont un diamètre de 2,64 cm et sont constitués de plusieurs brins toronnés en aluminium et en acier. Leur longueur entre les deux pylônes est de 1,3 km et la hauteur au-dessus de la route en fond de vallée du câble de garde le plus haut est estimée par le RTE à 284 m soit 930 ft. Cette ligne a été implantée vers 1950. Elle dispose d'un balisage diurne de type boules sur ses câbles de garde, conformément à l'arrêté du 25 juillet 1990 relatif aux installations dont l'établissement à l'extérieur des zones grevées de servitudes aéronautiques de dégagement est soumis à autorisation¹⁴.

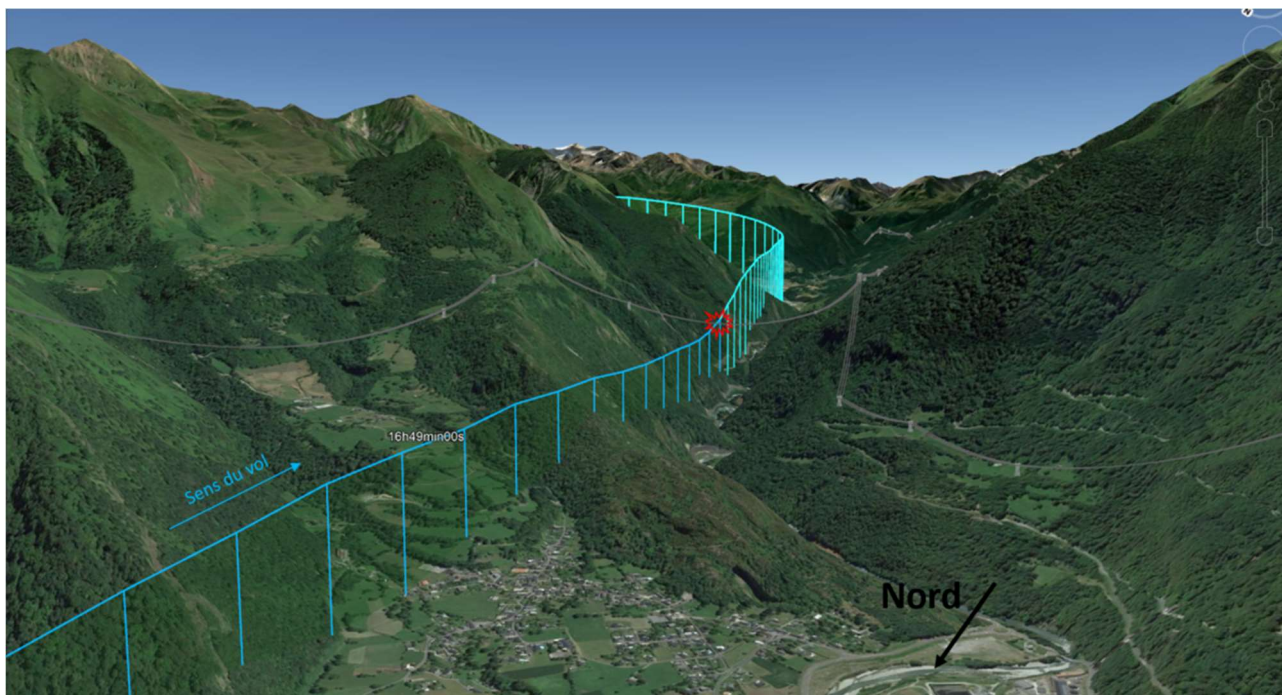
Figure 11 : trajectoire au moment de l'évènement avec reconstitution de la ligne à HT heurtée

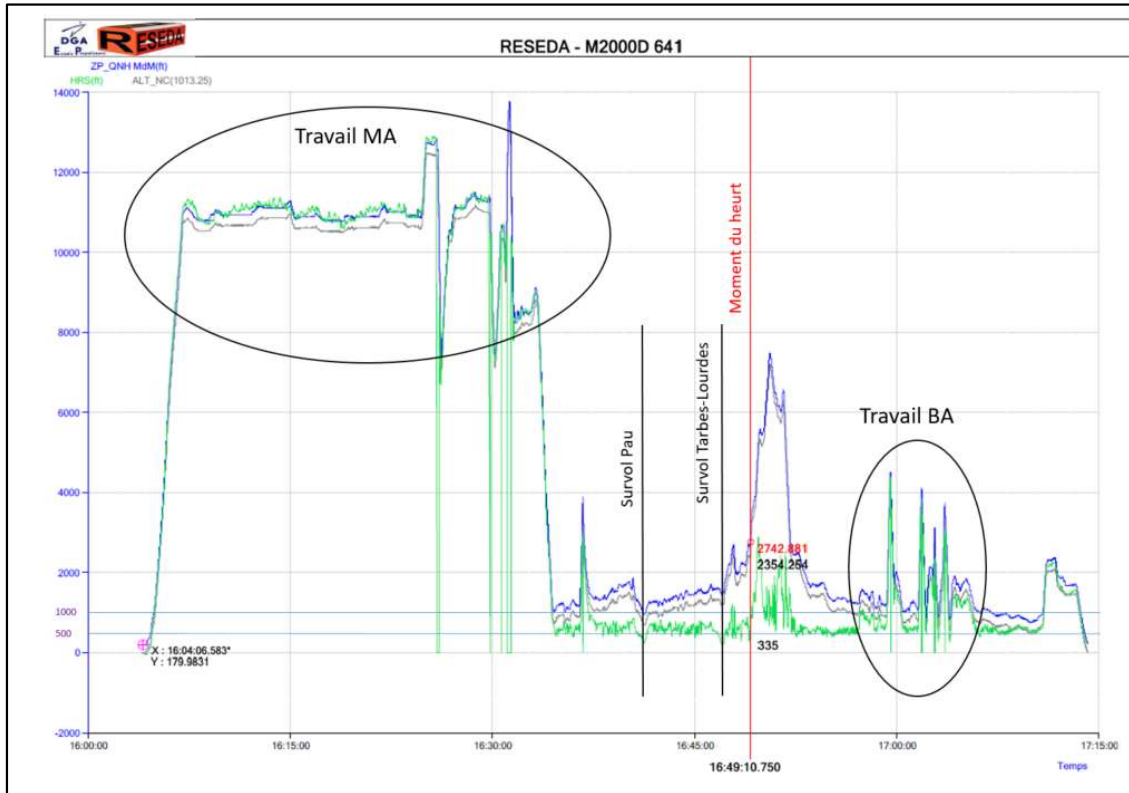
Les figures 12 et 13 présentent les valeurs de l'altitude au calage 1 013 hPa en gris, de l'altitude au QNH de Mont-de-Marsan en violet et de la hauteur mesurée par la radiosonde en vert.

Figure 12 : paramètres verticaux du vol

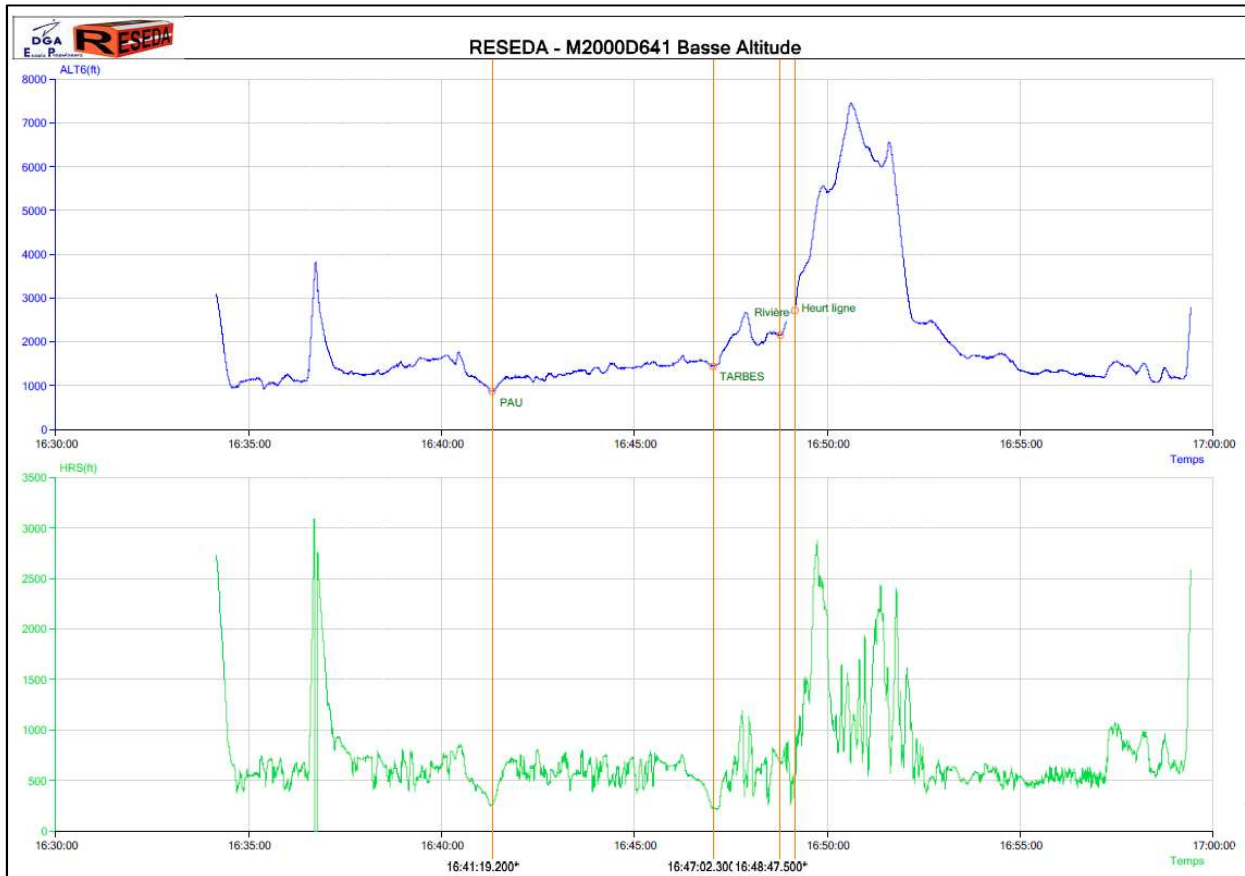
Figure 13 : altitude (QNH Mont-de-Marsan) et hauteur radiophonique pendant la phase TBA

Pendant la phase de vol en TBA, la hauteur mesurée par la radiosonde est globalement supérieure à 500 ft avec des passages ponctuels entre 400 et 500 ft. Lors des survols des pistes de Pau et de Tarbes-Lourdes, elle est plus basse.

Lors d'un survol au-dessus d'un relief, la valeur donnée par la radiosonde est faussée du fait de son cône de détection. Elle est souvent sous-estimée. La hauteur de vol de l'aéronef a été réévaluée pour tenir compte de ces phénomènes à partir de l'altitude de vol moins l'altitude topographique du sol mesurée à l'aide du site Géoportail.

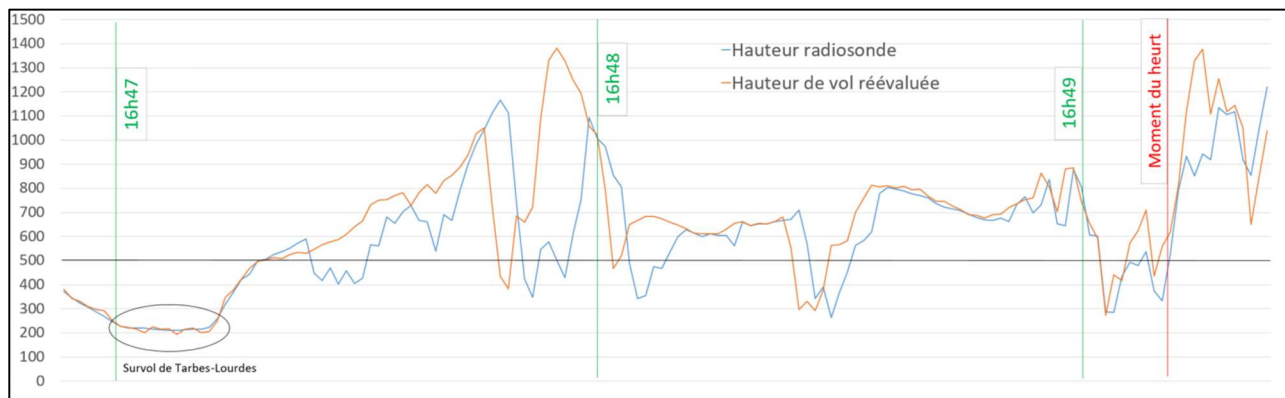
Cette expertise, concentrée sur les instants avant l'évènement, montre que la hauteur radiosonde est le plus souvent légèrement sous-évaluée lorsque l'aéronef survole des reliefs. Elle est par contre surévaluée lorsque l'aéronef est en virage à forte inclinaison. Lorsque l'aéronef survole un terrain plat, les deux valeurs sont pratiquement égales.

Figure 14 : hauteur réelle de vol estimée et hauteur radiosonde après le survol de Tarbes-Lourdes
